# Wieder klar Schiff in der großen Hafenschleuse!

Alle fünf bis sechs Jahre wird eine umfassende Revision der großen Kammerschleuse im Hafen angesetzt. Im Sommer 2021 war es wieder soweit – und nach der Inspektion und den nötigen Arbeiten lautet das Fazit: Zeitplan eingehalten – alles in Ordnung.

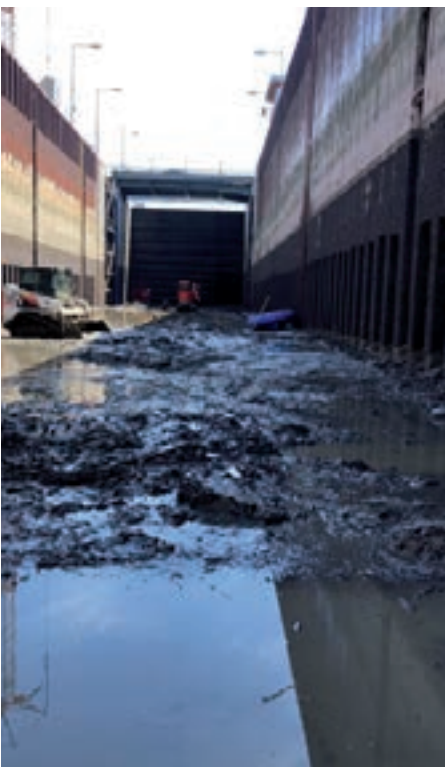
Wie immer war außer dem üblichen Schlamm viel Unrat aus der Schleusenammer zu entfernen.

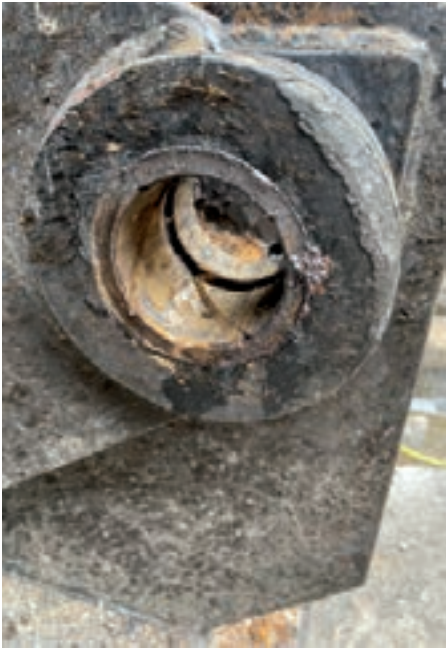
Die beanspruchten Bolzen an den Schützklappen wurden ersetzt.

Die beauftragten Firmen – alle mit der Schleuse und den dort üblicherweise anfallenden Arbeiten bestens vertraut – arbeiteten sowohl gewohnt zuverlässig wie auch zügig. Im Bereich Stahlwasserbau übernahm die Firma Dobritzsch Stahlbau GmbH aus Gräfenhainichen die Kontrolle und Nachmessung aller Tore auf Maßgenauigkeit und Funktionstüchtigkeit. Es stellte sich heraus, dass die im Jahr 2012 eingesetzten Bolzen an den Schützklappen, durch die die Schleusenammer geflutet und gelenzt wird, allesamt erneuert werden mussten. „Das ist aber nicht ungewöhnlich, da diese Bolzen mechanisch stark beansprucht werden, und der Austausch konnte auch schnell mit erledigt werden“, so Jürgen Hans.

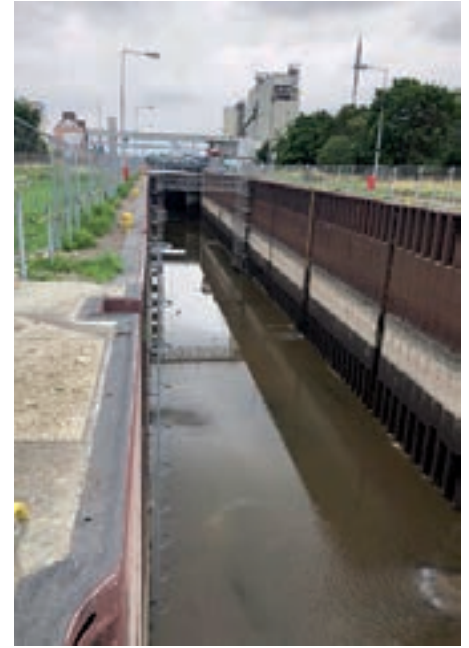
Die Revisionsarbeiten wurden durch die starken Regenfälle und das Druckwasser erschwert.

Eine Schwierigkeit stellten der zunehmend hohe Wasserstand und die starken Niederschläge im Juni dar, sodass sehr viel mehr Wasser aus der Schleuse gelenzt werden musste als sonst. Bei Beginn der Arbeiten hatte der Pegel Mannheim bei 4 Metern gestanden, am 18. Juli waren es 7,41 Meter. „Bei 7,60 Metern wäre der Schiffsverkehr eingestellt worden, das war also knapp“, schildert Hans.

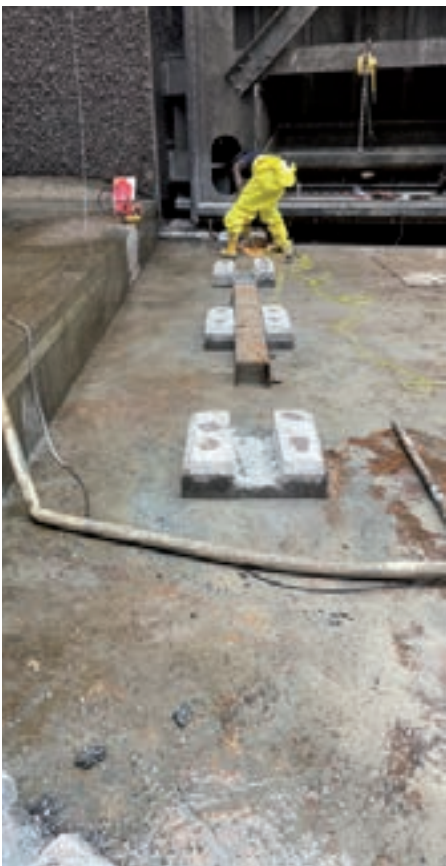
Tieferlegung der Luftsprudelleitung

Die Mitarbeiter der Bauunternehmung Diringer & Scheidel übernahmen die intensiven Säuberungsmaßnahmen an Betonflächen und Toren sowie die Reparatur der wenigen entdeckten Schadstellen und legten die Luftsprudelleitung tiefer. Kontrolliert wurde auch, ob die 2016 mit einer innovativen, hochalkalischen Zementsuspension gespritzten Stahlpundwände im Unter-

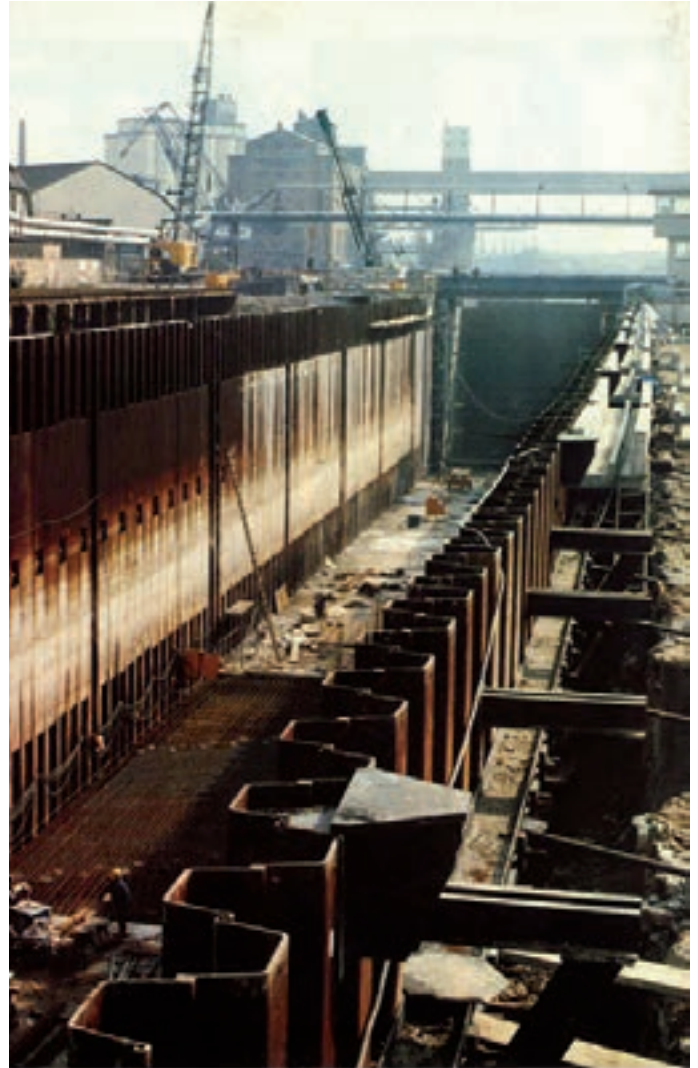
Unser Bild stammt aus dem Ende der Bauphase 1984 und erschien im Artikel „Moderne Spundwandtechnik für Kammerschleuse Mannheim“ in der Zeitschrift „Werk und Wir“ Nr. 5/84, Hoesch AG (Foto: Manfred Kampmann). Bei der Schleuse handelte es sich um die erste, deren Kammerwände mit einer zusätzlichen Hoesch-Stoßpanzerung ausgerüstet wurden.
